## Zpráva o měření

Angelovova 3166-3171

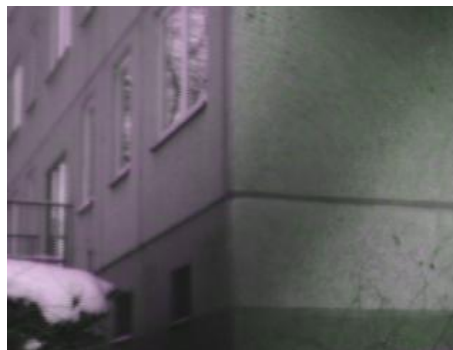
Místo měření	Agelovova 3166-3171, Praha 4
Měřil	Jiří Kudlič
Název souboru	IMAGE029
Datum a čas vytvoření	Thursday, January 27, 2000 5:11:12 AM
Emisivita	0.98
Teplota prostředí	0.6°C
Vzdálenost	1.8m
Maximální teplota	-8.7°C
Minimální teplota	-31.9°C
Hlasový komentář

**Komentář:** Tepelné mosty ve stycích panelů

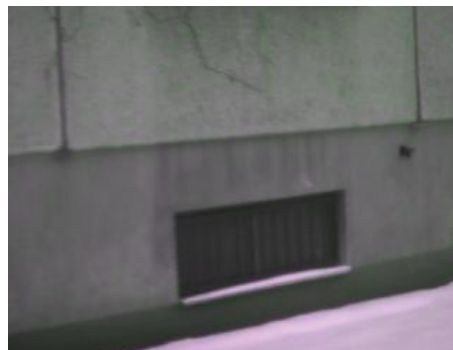
Místo měření	Agelovova 3166-3171, Praha 4
Měřil	Jiří Kudlič
Název souboru	IMAGE032
Datum a čas vytvoření	Thursday, January 27, 2000 5:14:14 AM
Emisivita	0.98
Teplota prostředí	-1.5°C
Vzdálenost	1.8m
Maximální teplota	-4.0°C
Minimální teplota	-21.6°C
Hlasový komentář

**Komentář:** nedostatečná tepelná izolace soklu

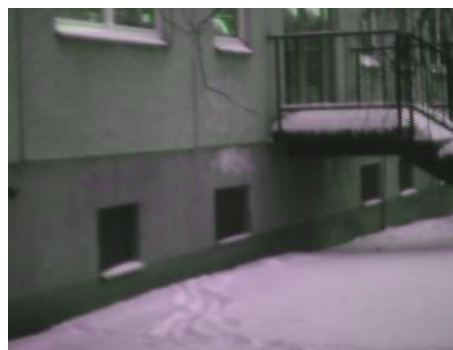
Místo měření	Agelovova 3166-3171, Praha 4
Měřil	Jiří Kudlič
Název souboru	IMAGE033
Datum a čas vytvoření	Thursday, January 27, 2000 5:14:43 AM
Emisivita	0.98
Teplota prostředí	-1.8°C
Vzdálenost	1.8m
Maximální teplota	-4.4°C
Minimální teplota	-18.0°C
Hlasový komentář

**Komentář:** nedostatečná tepelná izolace soklu

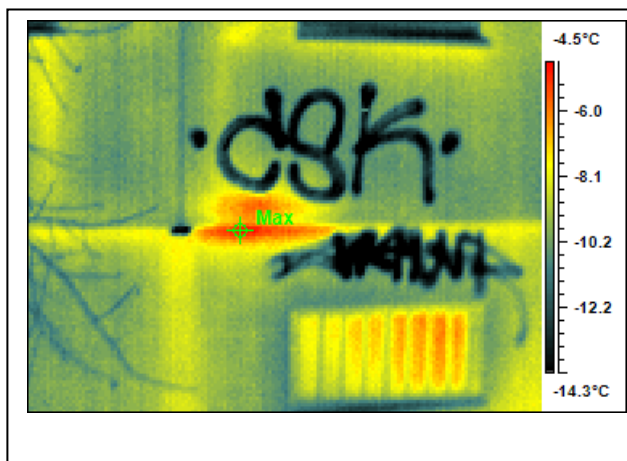
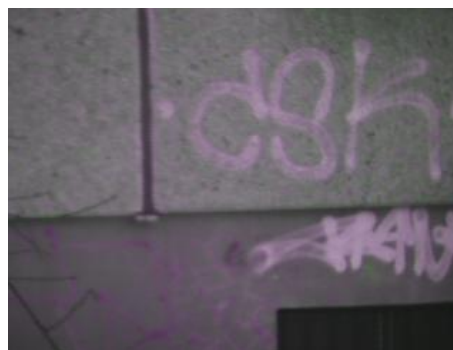
Místo měření	Agelovova 3166-3171, Praha 4
Měřil	Jiří Kudlič
Název souboru	IMAGE034
Datum a čas vytvoření	Thursday, January 27, 2000 5:15:24 AM
Emisivita	0.98
Teplota prostředí	-2.0°C
Vzdálenost	1.8m
Maximální teplota	-2.6°C
Minimální teplota	-20.3°C
Hlasový komentář

**Komentář:** nedostatečná tepelná izolace soklu

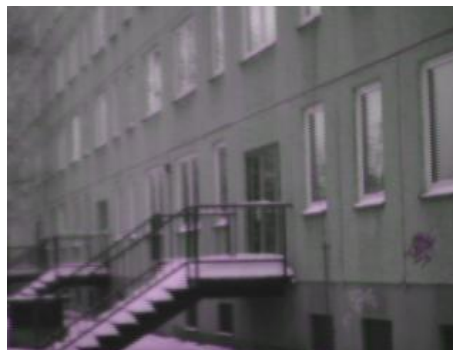
Místo měření	Agelovova 3166-3171, Praha 4
Měřil	Jiří Kudlič
Název souboru	IMAGE035
Datum a čas vytvoření	Thursday, January 27, 2000 5:15:53 AM
Emisivita	0.98
Teplota prostředí	-2.2°C
Vzdálenost	1.8m
Maximální teplota	6.8°C
Minimální teplota	-32.3°C
Hlasový komentář

**Komentář:** nedostatečná tepelná izolace soklu

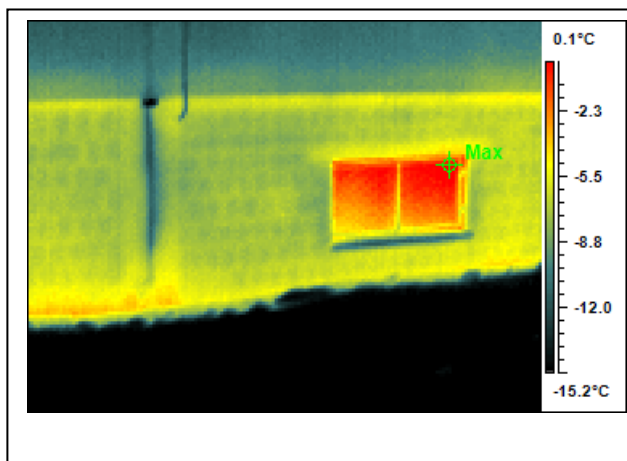
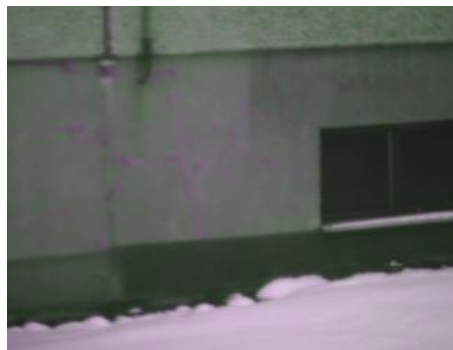
Místo měření	Agelovova 3166-3171, Praha 4
Měřil	Jiří Kudlič
Název souboru	IMAGE040
Datum a čas vytvoření	Thursday, January 27, 2000 5:17:54 AM
Emisivita	0.98
Teplota prostředí	-2.7°C
Vzdálenost	1.8m
Maximální teplota	4.1°C
Minimální teplota	-21.4°C
Hlasový komentář

**Komentář:** nedostatečná tepelná izolace soklu

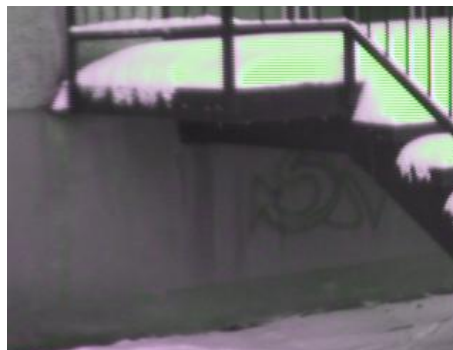
Místo měření	Agelovova 3166-3171, Praha 4
Měřil	Jiří Kudlič
Název souboru	IMAGE041
Datum a čas vytvoření	Thursday, January 27, 2000 5:18:29 AM
Emisivita	0.98
Teplota prostředí	-2.9°C
Vzdálenost	1.8m
Maximální teplota	-5.8°C
Minimální teplota	-22.6°C
Hlasový komentář

**Komentář:** nedostatečná tepelná izolace soklu

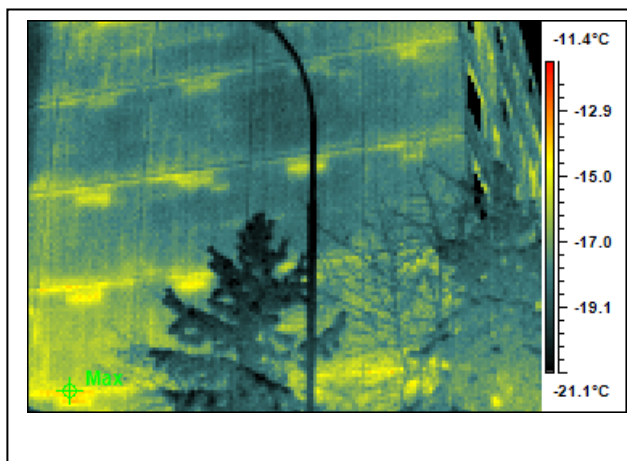
Místo měření	Agelovova 3166-3171, Praha 4
Měřil	Jiří Kudlič
Název souboru	IMAGE043
Datum a čas vytvoření	Thursday, January 27, 2000 5:21:35 AM
Emisivita	0.98
Teplota prostředí	-3.9°C
Vzdálenost	1.8m
Maximální teplota	-12.6°C
Minimální teplota	-31.4°C
Hlasový komentář

**Komentář:** Tepelné mosty ve stycích panelů

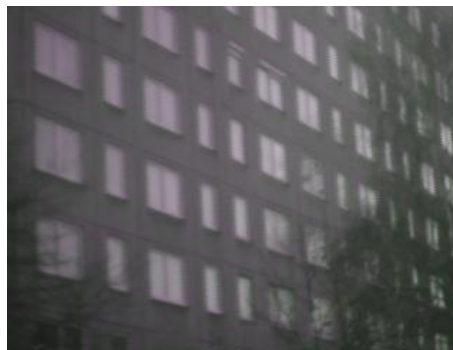
Místo měření	Agelovova 3166-3171, Praha 4
Měřil	Jiří Kudlič
Název souboru	IMAGE047
Datum a čas vytvoření	Thursday, January 27, 2000 5:22:42 AM
Emisivita	0.98
Teplota prostředí	-4.2°C
Vzdálenost	1.8m
Maximální teplota	-12.8°C
Minimální teplota	-30.9°C
Hlasový komentář

**Komentář:** Tepelné mosty ve stycích panelů

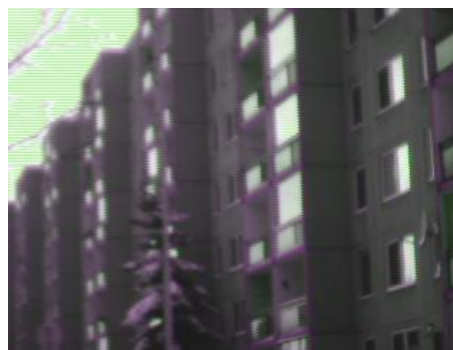
Místo měření	Agelovova 3166-3171, Praha 4
Měřil	Jiří Kudlič
Název souboru	IMAGE048
Datum a čas vytvoření	Thursday, January 27, 2000 5:26:40 AM
Emisivita	0.98
Teplota prostředí	-3.7°C
Vzdálenost	1.8m
Maximální teplota	-8.6°C
Minimální teplota	-30.2°C
Hlasový komentář

**Komentář:** Tepelné mosty ve stycích panelů

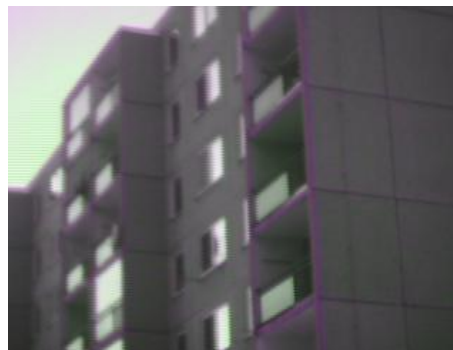
Místo měření	Agelovova 3166-3171, Praha 4
Měřil	Jiří Kudlič
Název souboru	IMAGE049
Datum a čas vytvoření	Thursday, January 27, 2000 5:26:53 AM
Emisivita	0.98
Teplota prostředí	-3.6°C
Vzdálenost	1.8m
Maximální teplota	-10.1°C
Minimální teplota	-30.2°C
Hlasový komentář

**Komentář:** Tepelné mosty ve stycích panelů

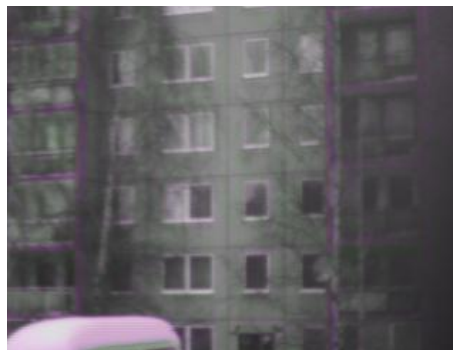
Místo měření	Agelovova 3166-3171, Praha 4
Měřil	Jiří Kudlič
Název souboru	IMAGE052
Datum a čas vytvoření	Thursday, January 27, 2000 5:28:17 AM
Emisivita	0.98
Teplota prostředí	-3.8°C
Vzdálenost	1.8m
Maximální teplota	-9.1°C
Minimální teplota	-32.1°C
Hlasový komentář

**Komentář:** Tepelné mosty ve stycích panelů

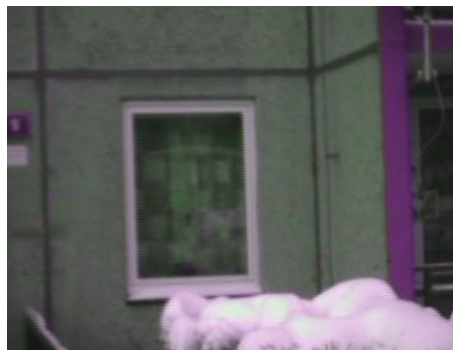
Obrázek viditelného spektra

Místo měření	Agelovova 3166-3171, Praha 4
Měřil	Jiří Kudlič
Název souboru	IMAGE056
Datum a čas vytvoření	Thursday, January 27, 2000 5:30:26 AM
Emisivita	0.98
Teplota prostředí	-4.4°C
Vzdálenost	1.8m
Maximální teplota	0.6°C
Minimální teplota	-21.5°C
Hlasový komentář

Parametry objektu	Hodnota
Max	0.6°C

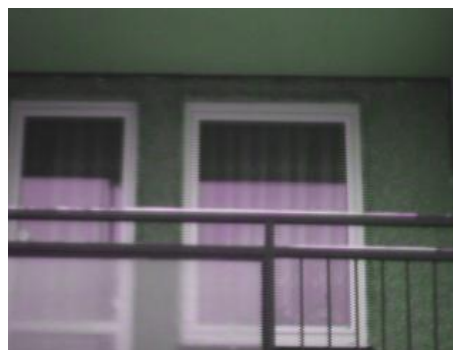
Místo měření	Agelovova 3166-3171, Praha 4
Měřil	Jiří Kudlič
Název souboru	IMAGE057
Datum a čas vytvoření	Thursday, January 27, 2000 5:30:49 AM
Emisivita	0.98
Teplota prostředí	-4.5°C
Vzdálenost	1.8m
Maximální teplota	1.8°C
Minimální teplota	-20.3°C
Hlasový komentář

**Komentář:** Rám okna

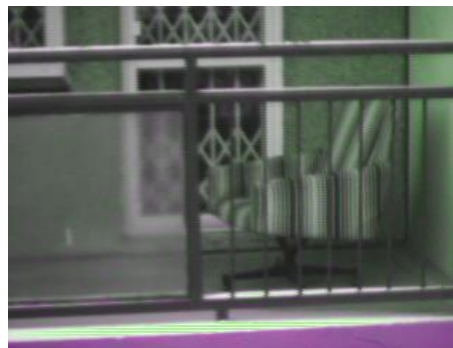
Místo měření	Agelovova 3166-3171, Praha 4
Měřil	Jiří Kudlič
Název souboru	IMAGE059
Datum a čas vytvoření	Thursday, January 27, 2000 5:32:29 AM
Emisivita	0.98
Teplota prostředí	-4.7°C
Vzdálenost	1.8m
Maximální teplota	4.3°C
Minimální teplota	-17.0°C
Hlasový komentář

**Komentář:** Tepelný most v podlaze lodžie v přízemí

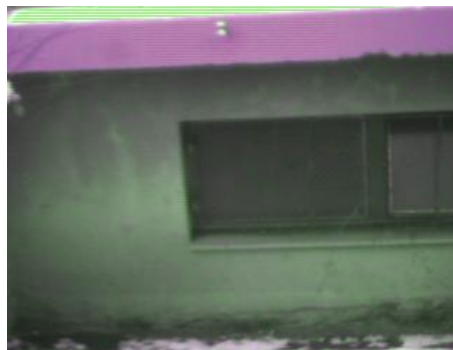
Místo měření	Agelovova 3166-3171, Praha 4
Měřil	Jiří Kudlič
Název souboru	IMAGE060
Datum a čas vytvoření	Thursday, January 27, 2000 5:32:43 AM
Emisivita	0.98
Teplota prostředí	-4.7°C
Vzdálenost	1.8m
Maximální teplota	9.3°C
Minimální teplota	-17.2°C
Hlasový komentář

**Komentář:** : nedostatečná tepelná izolace soklu

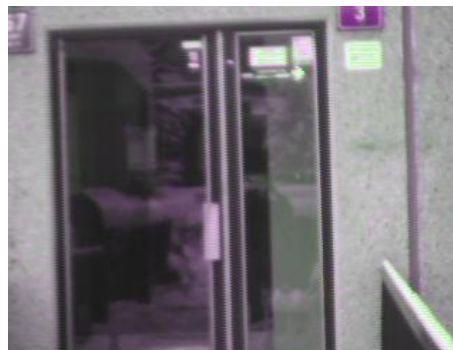
Obrázek viditelného spektra

Místo měření	Agelovova 3166-3171, Praha 4
Měřil	Jiří Kudlič
Název souboru	IMAGE061
Datum a čas vytvoření	Thursday, January 27, 2000 5:33:48 AM
Emisivita	0.98
Teplota prostředí	-4.8°C
Vzdálenost	1.8m
Maximální teplota	-3.2°C
Minimální teplota	-17.0°C
Hlasový komentář

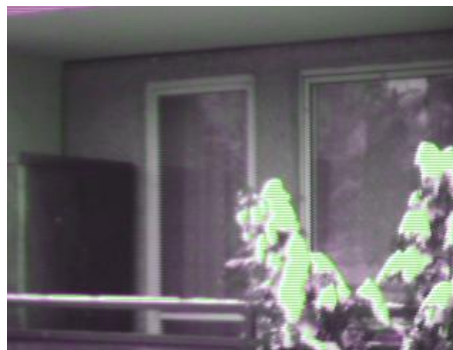
Místo měření	Agelovova 3166-3171, Praha 4
Měřil	Jiří Kudlič
Název souboru	IMAGE064
Datum a čas vytvoření	Thursday, January 27, 2000 5:34:58 AM
Emisivita	0.98
Teplota prostředí	-4.9°C
Vzdálenost	1.8m
Maximální teplota	-1.0°C
Minimální teplota	-17.5°C
Hlasový komentář

**Komentář:** Únik tepla původními dřevěnými okny
